STUDIE ODKANALIZOVÁNÍ VYBRANÉHO
STOKOVÉHO SYSTÉMU

THE STUDY OF SELECTED SEWER NETWORK IN AN URBANIZED
CATCHMENT

DIPLOMOVÁ PRÁCE

Tato práce řeší studii odkanalizování vybraného stokového systému, konkrétně stokovou síť v obci Starý Mateřov.

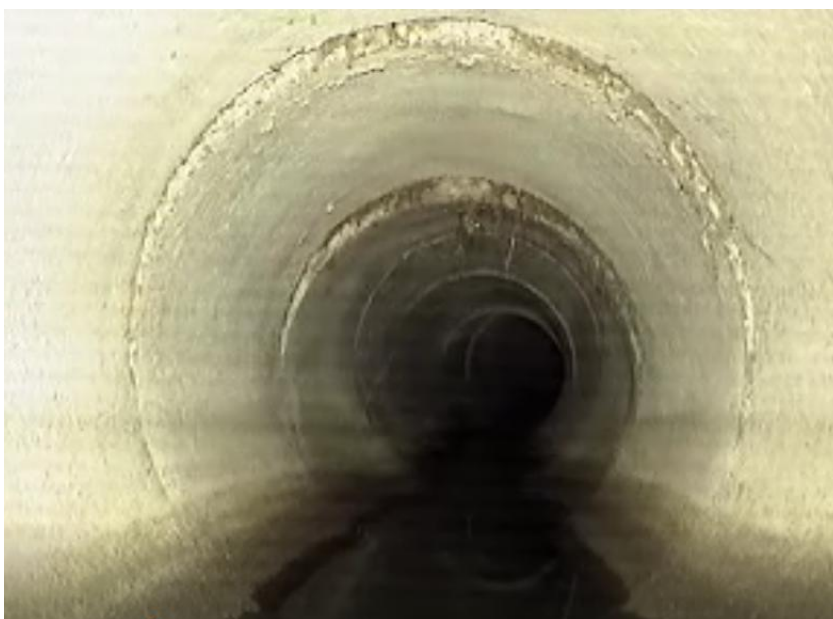
- TU2 – praskliny v potrubí;
- TU3 – viditelná netěsnost;
- TU4 – příčné nebo podélné přesazení konce trub vůči sobě; [obr. 3.1], [obr. 3.2]
- TU5 – nesprávná axiální poloha uložení potrubí v % jmenovité světlosti DN; [obr. 3.1], [obr. 3.2]
- TU6 – prorůstání kořenů; [obr. 3.1]
- TU7 – překážky v odtoku % výšky stoky. [obr. 3.3]

Obr. 3.1: Fotografie z kamerového průzkumu - TU4, TU5, TU6 [zdroj: Korytář]

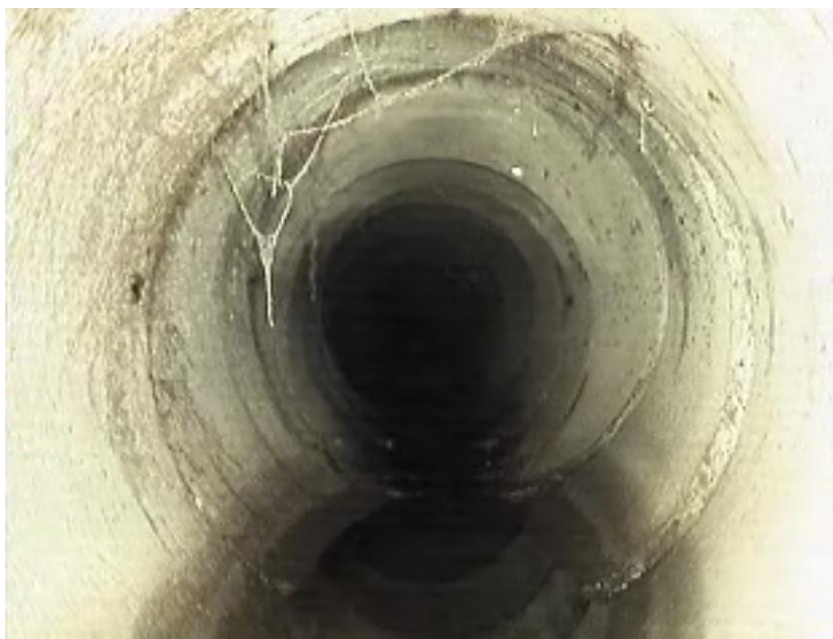
Obr. 3.2: Fotografie z kamerového průzkumu - TU4, TU5 [zdroj: Korytář]

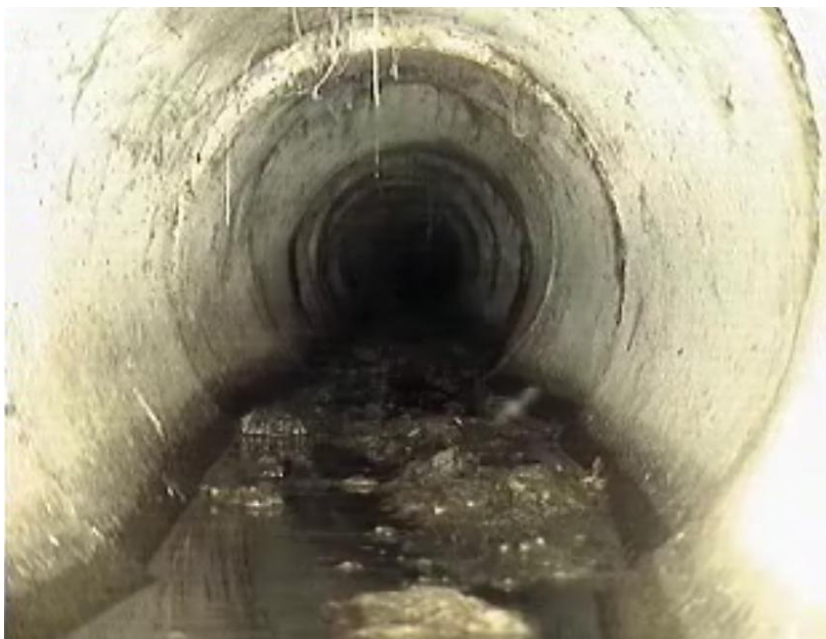
Obr. 3.3: Fotografie z kamerového průzkumu - TU4, TU7 [zdroj: Korytář]

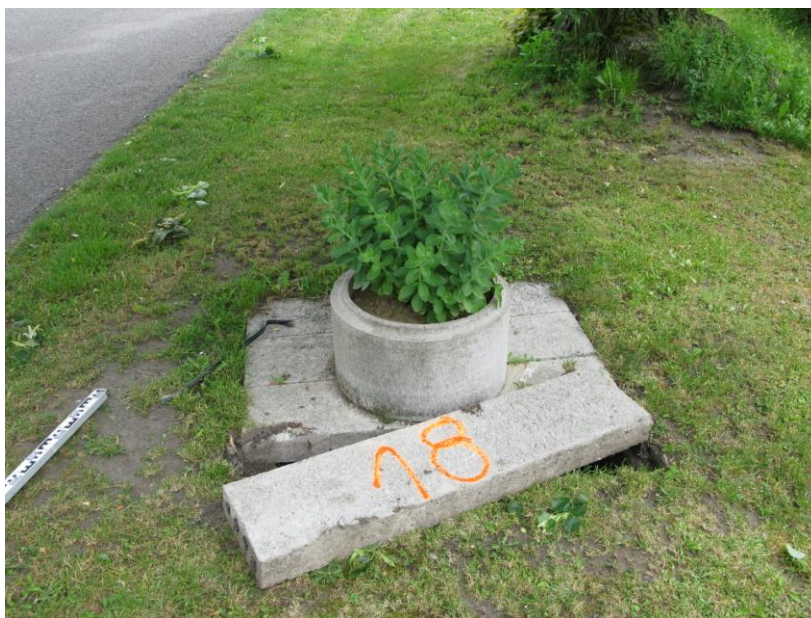
- TU1 – statické porušení konstrukce šachty; [obr. 3.5]
- TU3 – netěsnost;
- TU7 – překážky v odtoku;
- TU9 – koroze;
- TU11 – poškození stupadla nebo žebříku; [obr. 3.5]
- TU12 – poškození poklopu nebo rámu. [obr. 3.4]

Obr. 3.4: Fotografie z terénního průzkumu - TU12 [zdroj: Korytář]

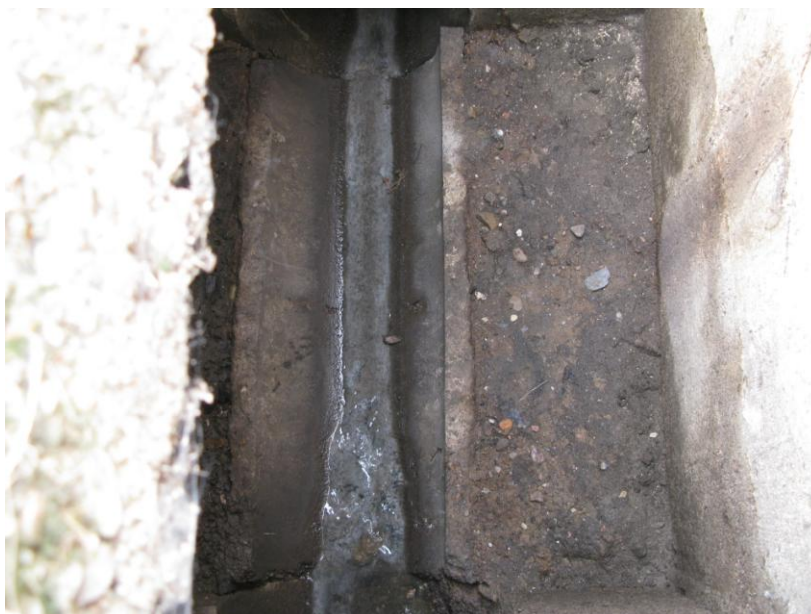
Obr. 3.5: Fotografie z terénního průzkumu - TU1, TU11 [zdroj: Korytář]

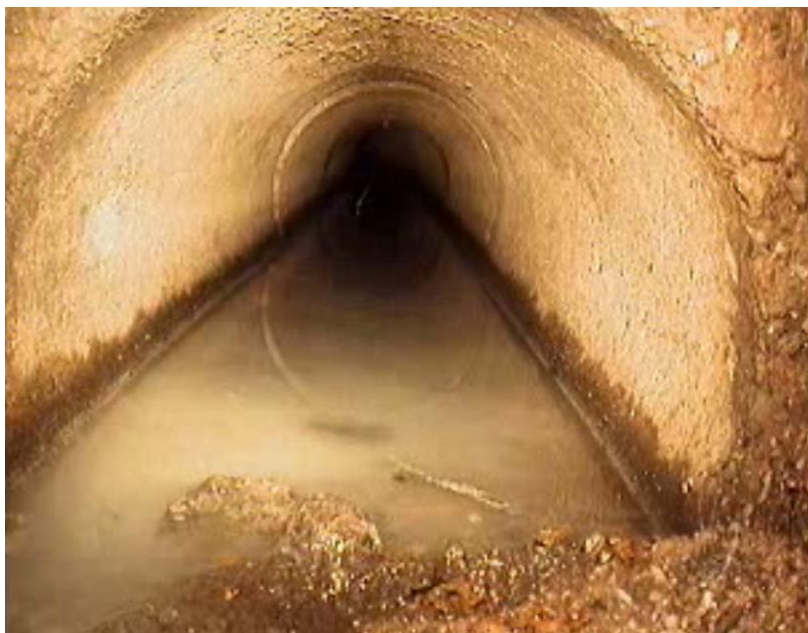
- TU2 – praskliny v potrubí;
- TU3 – viditelná netěsnost;
- TU4 – příčné nebo podélné přesazení konce trub vůči sobě; [obr. 3.7]
- TU5 – nesprávná axiální poloha uložení potrubí v % jmenovité světlosti DN;
- TU6 – prorůstání kořenů; [obr. 3.7]
- TU7 – překážky v odtoku % výšky stoky; [obr. 3.6]
- TU8 – ohrus.

Obr. 3.6: Fotografie z kamerového průzkumu - TU7 [zdroj: Korytář]

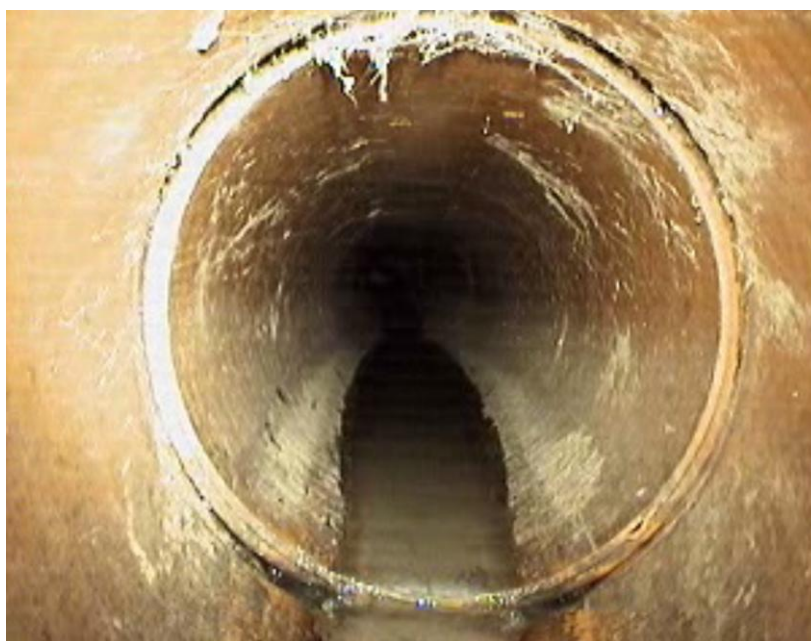
Obr. 3.7 Fotografie z kamerového průzkumu - TU4, TU6 [zdroj: Korytář]

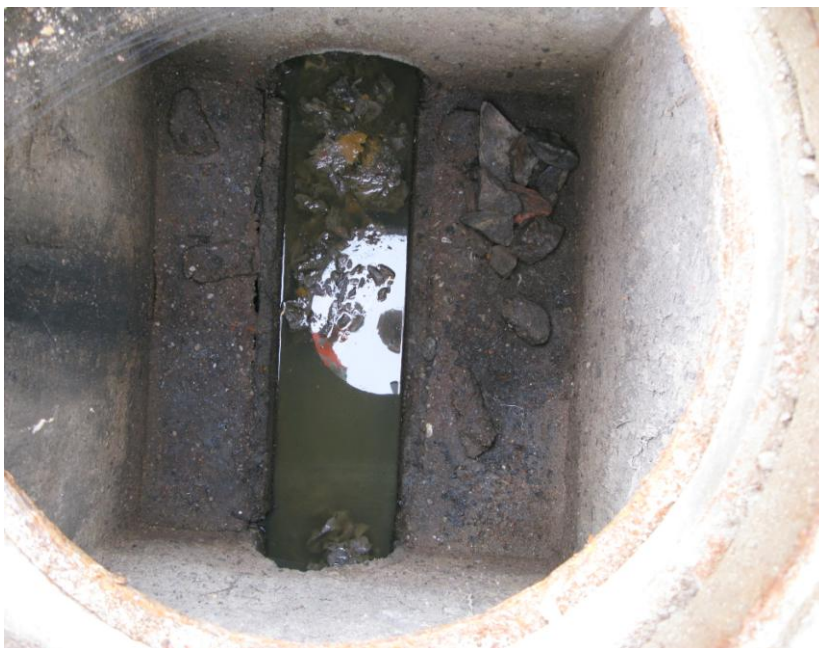
- TU1 – statické porušení konstrukce šachty; [obr. 3.8]
- TU3 – netěsnost;
- TU7 – překážky v odtoku; [obr. 3.8], [obr. 3.9]
- TU9 – koroze;
- TU11 – poškození stupadla nebo žebříku. [obr. 3.9]

Obr. 3.8: Fotografie z terénního průzkumu - TU1, TU7 [zdroj: Korytář]

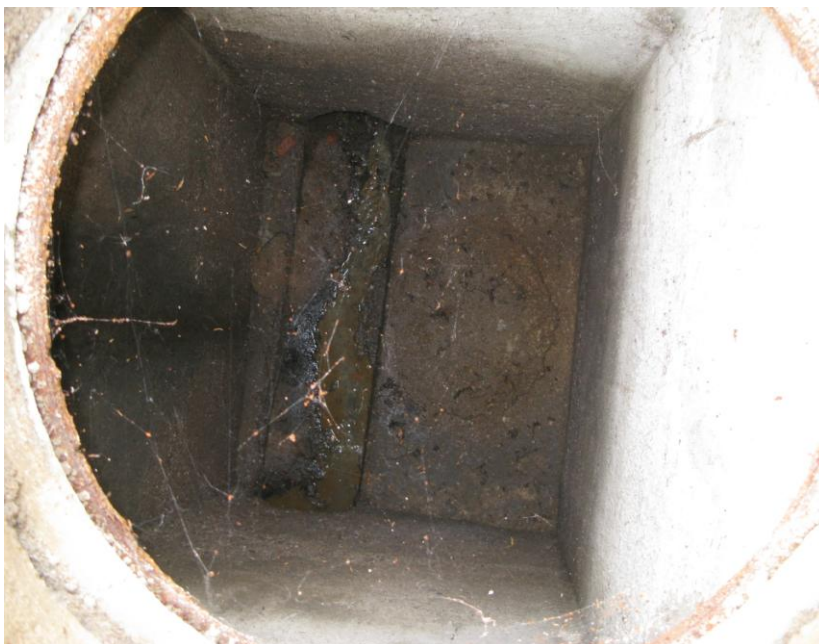
Obr. 3.9: Fotografie z terénního průzkumu - TU7, TU11 [zdroj: Korytář]

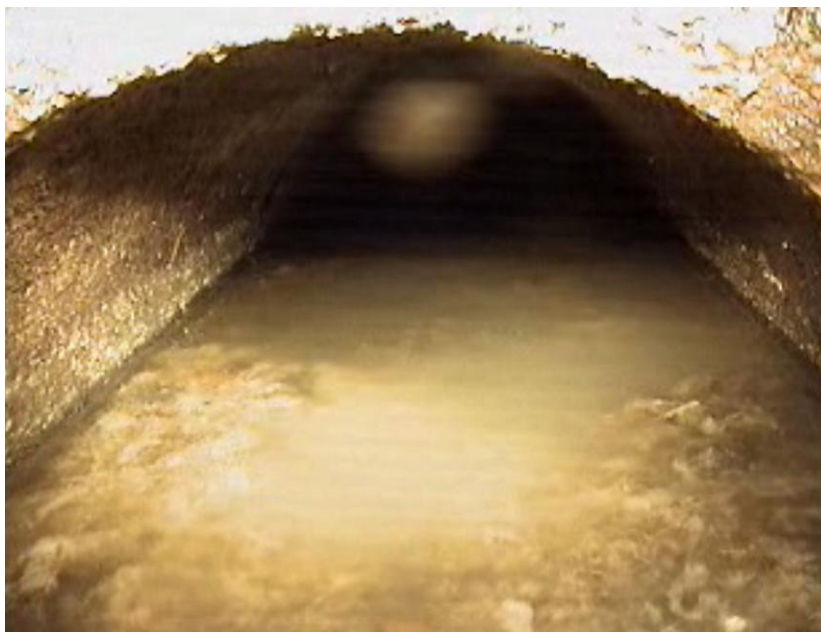
Obr. 3.10: Fotografie z kamerového průzkumu [zdroj: Korytář]

- TU7 – překážky v odtoku % výšky stoky. [obr. 3.10]

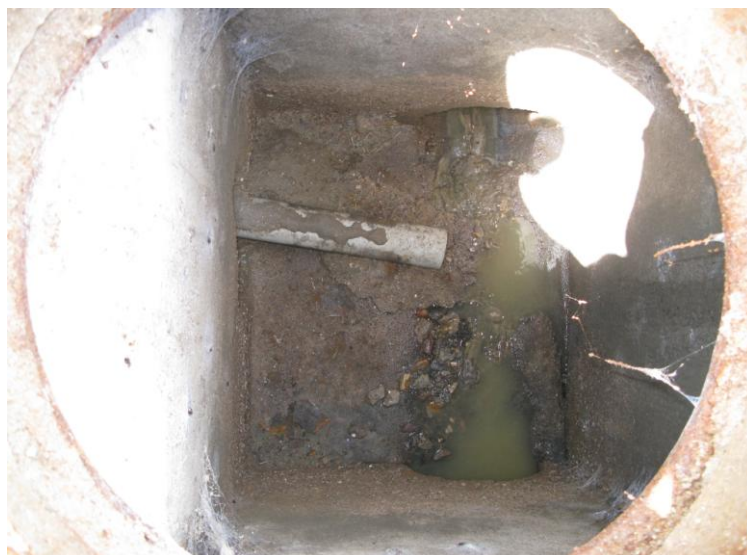
- TU1 – statické porušení konstrukce šachty;
- TU3 – netěsnost;
- TU7 – překážky v odtoku; [obr. 3.11], [obr. 3.12]
- TU9 – koroze; [obr. 3.12]
- TU11 – poškození stupadla nebo žebříku. [obr. 3.10]

Obr. 3.11: Fotografie z terénního průzkumu - TU7, TU11 [zdroj: Korytář]

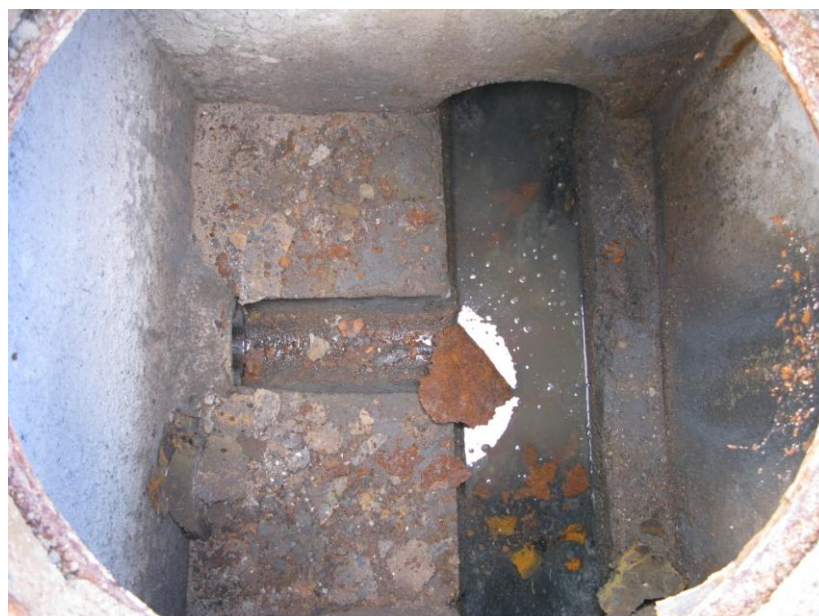
Obr. 3.12: Fotografie z terénního průzkumu - TU7, TU9 [zdroj: Korytář]

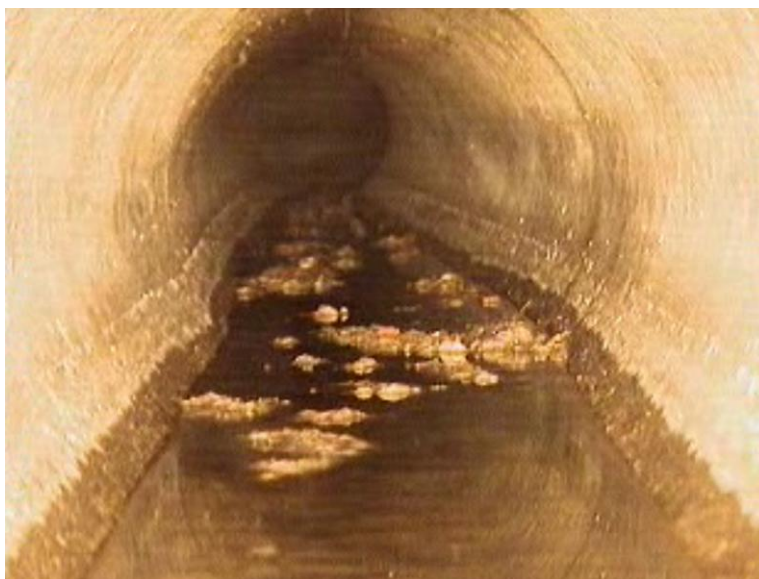
- TU4 – příčné nebo podélné přesazení konce trub vůči sobě;
- TU5 – nesprávná axiální poloha uložení potrubí v % jmenovité světlosti DN;
- TU7 – překážky v odtoku % výšky stoky. [obr. 3.14]

Obr. 3.14: Fotografie z kamerového průzkumu, TU7 [zdroj: Korytář]
